INFORME DE AVALÚO COMERCIAL
CDV-01480-21
ACTUALIZACIÓN A 2021 DE AVALÚO No. 11245 DE 2019
FINCA SIERRA NEVADA
LA PIRINOLA – PAYSANDÚ – MACONDO
AGROPECUARIA SIERRA NEVADA S.A.S.
SINCELEJO – TOLÚ VIEJO
SUCRE
10/12/2021

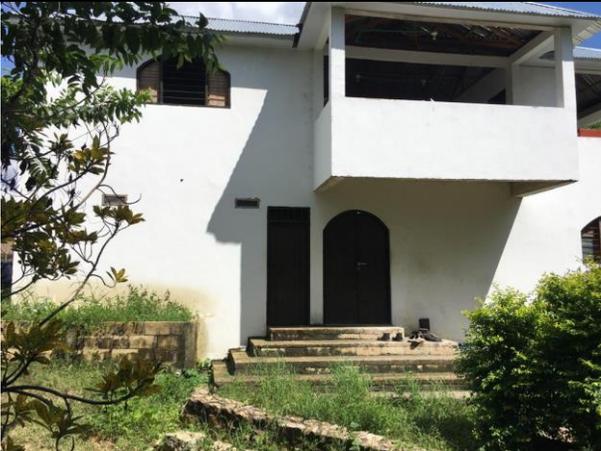
FUENTE DE LOS DATOS ANTERIORES	Visita en sitio e información consultada en el Instituto Geográfico Agustín Codazzi e IDEAM
CARACTERÍSTICAS DE LAS CONSTRUCCIONES Y MEJORAS	
Durante la visita se identificaron las siguientes construcciones principales, las cuales se encuentran ubicadas en el predio La Pirinola, en su parte cercana a la carretera. Algunos de los espejos de agua se encuentran en los demás terrenos.	
Casa principal: se trata de una construcción de dos pisos recientemente ampliada y remodelada, con unas mejoras nuevas de aproximadamente 195 metros cuadrados, con un avance de obra del 98% aproximadamente.

VETUSTEZ (EDAD ESTIMADA)	18 años aproximadamente Nota: anteriormente existía una casa vieja de aproximadamente 37 años, y se realizaron ampliaciones, remodelaciones y refuerzos estructurales, por lo cual se obtiene una media ponderada de acuerdo con la edad y el área total construida para definir la edad promedio.

VIDA ÚTIL TOTAL	70 años
AVANCE DE LA CONSTRUCCIÓN	98%
ÁREA CONSTRUIDA	345 m ² Nota: Medidas tomadas en campo, sujetas a revisión por parte del solicitante, no se cuenta con planos ni cuadros de áreas.
ESTRUCTURA	
Armazón	Sistema combinado entre bases en concreto reforzado y mampostería estructural.
Cubierta	Casa antigua: Estructura en madera y teja de fibrocemento. Ampliaciones: Estructura en madera y teja de cinc, con cielo falso en drywall con algunos espacios sin terminar.
Mampostería	Adobe
ACABADOS PRINCIPALES	
Fachada	Adobe a la vista en parte y pintado en parte.
Cubrimiento de muros internos	Revoque, estuco y pintura en parte y adobe a la vista en parte.
Pisos	Cerámica
CONDICIONES DE ILUMINACIÓN	Natural y artificial suficientes
CONDICIONES DE VENTILACIÓN	Natural suficiente
DISTRIBUCIÓN INTERNA	Casa Principal <ul style="list-style-type: none"> • Sala Principal • Sala auxiliar • Comedor

<ul style="list-style-type: none"> • Cocina remodelada • 6 habitaciones • 6 baños privados • 1 baño social • 2 balcones • 1 oficina
ESTADO GENERAL DE CONSERVACIÓN	<p>Casa principal – Se observa en mal estado, requiere reparaciones importantes en su estructura.</p> <p>Ampliaciones – Se observan nuevas, en buen estado de conservación.</p>
Establos: Estructura en madera con teja de palma, piso en concreto y bebederos en concreto

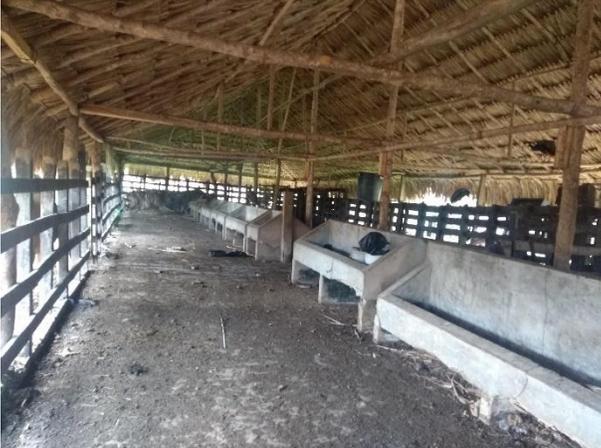
VETUSTEZ (EDAD)	Diez (10) años aproximadamente
VIDA ÚTIL TOTAL	Treinta (30) años.
AVANCE DE LA CONSTRUCCIÓN	Obra terminada (100%)
ÁREA CONSTRUIDA	630 m ²
ESTADO GENERAL DE CONSERVACIÓN	El inmueble se observa en buen estado de conservación, con techo nuevo.
Corrales: En madera, piso en tierra

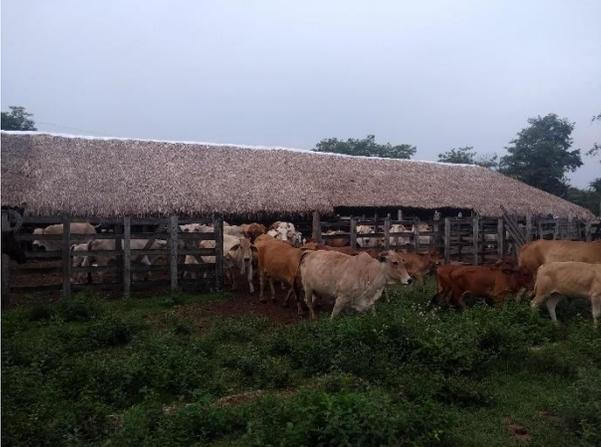
VETUSTEZ (EDAD)	Siete (7) años aproximadamente
VIDA ÚTIL TOTAL	Quince (15) años
AVANCE DE LA CONSTRUCCIÓN	Obra terminada (100%)
PERÍMETRO CONSTRUIDO	108 ml

Depósito: Taller carpintería (Enramada).	
ESTADO GENERAL DE CONSERVACIÓN	El inmueble se observa en buen estado de conservación.

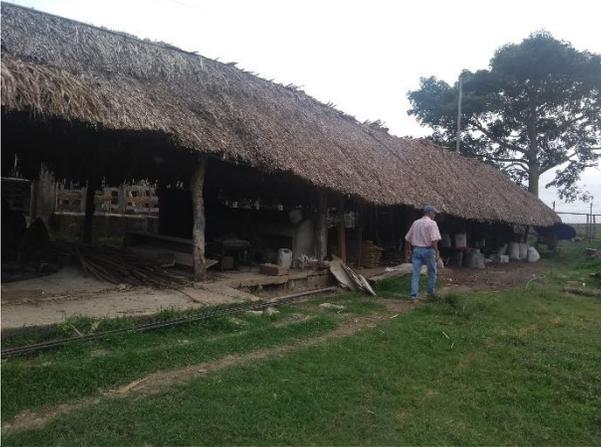
VETUSTEZ (EDAD)	Siete (7) años aproximadamente
VIDA ÚTIL TOTAL	Treinta (30) años
AVANCE DE LA CONSTRUCCIÓN	Obra terminada (100%)
ÁREA CONSTRUIDA	130 m ²
ESTADO GENERAL DE CONSERVACIÓN	El inmueble se observa en buen estado de conservación.
Pesebreras (Enramadas): Estructura en madera con techo de palma.

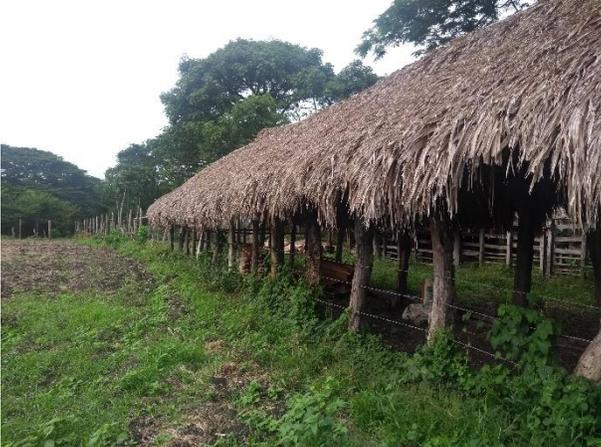
VETUSTEZ (EDAD)	Tres (3) años aproximadamente
VIDA ÚTIL TOTAL	Quince (15) años
AVANCE DE LA CONSTRUCCIÓN	Obra terminada (100%)
ÁREA CONSTRUIDA	90 m ²
ESTADO GENERAL DE CONSERVACIÓN	El inmueble se observa en buen estado de conservación y mantenimiento.
Cuarto de bombas: Edificación con estructura aporticada para la instalación del sistema de bombeo de agua desde la represa principal hacia los tanques.

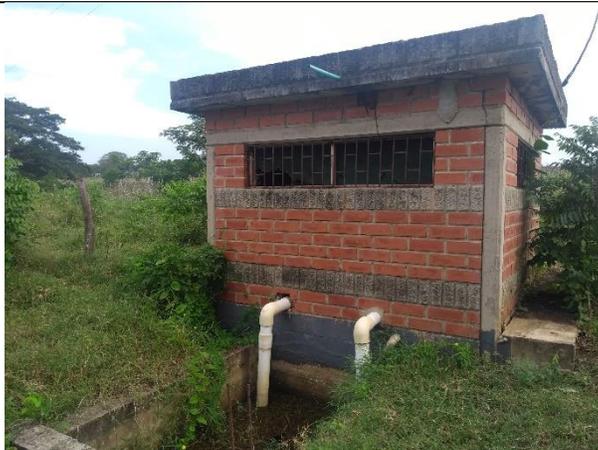
VETUSTEZ (EDAD)	Tres (3) años aproximadamente
VIDA ÚTIL TOTAL	cien (100) años
AVANCE DE LA CONSTRUCCIÓN	Obra terminada (100%)
ÁREA CONSTRUIDA	10 m ²
ESTADO GENERAL DE CONSERVACIÓN	El inmueble se observa en buen estado de conservación y mantenimiento.
Cerramiento: En malla eslabonada con 3 hiladas de adobe y alambre de púas.

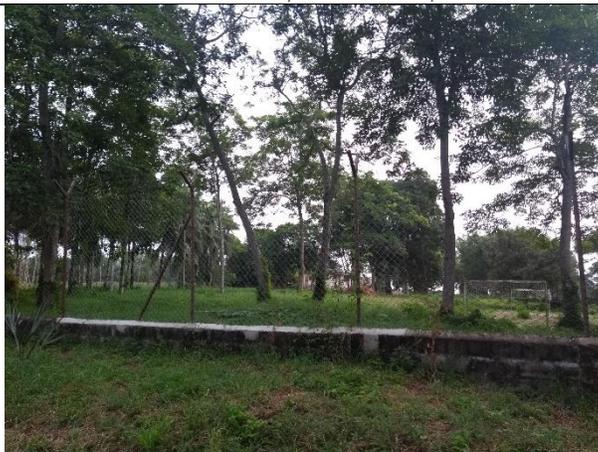
VETUSTEZ (EDAD)	Catorce (14) años aproximadamente
VIDA ÚTIL TOTAL	Cincuenta (50) años
AVANCE DE LA CONSTRUCCIÓN	Obra terminada (100%)
PERÍMETRO CONSTRUIDO	475 ml
ESTADO GENERAL DE CONSERVACIÓN	El inmueble se observa en buen estado de conservación y mantenimiento.
Tanques de agua: Tanque en concreto de 30.000 litros y estructura en concreto para 2 tanques elevados, uno de 10.000 litros y otro de 1.000 litros.

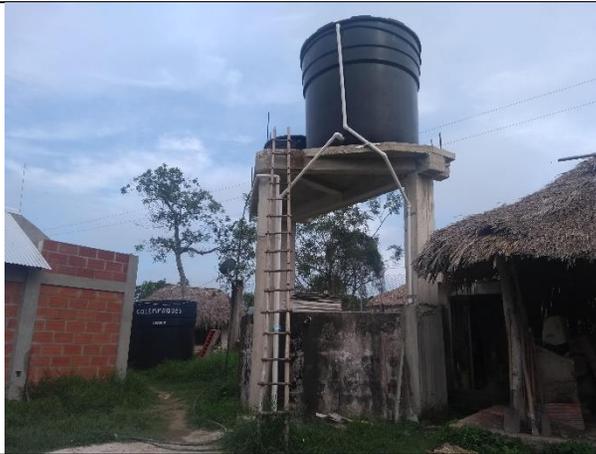
VETUSTEZ (EDAD)	Veintidós (22) años aproximadamente
VIDA ÚTIL TOTAL	Setenta (70) años
AVANCE DE LA CONSTRUCCIÓN	Obra terminada (100%)
ESTADO GENERAL DE CONSERVACIÓN	El inmueble se observa en buen estado de conservación y mantenimiento.

Sistema de riego: Un área aproximada de 14 hectáreas de la finca se encuentra tecnificada con un sistema de riego por aspersión.

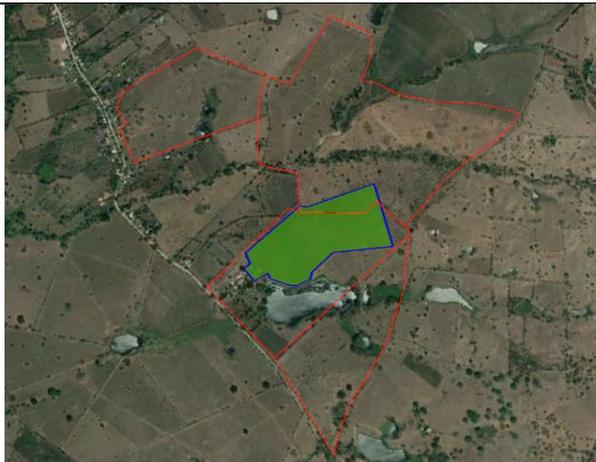
VETUSTEZ (EDAD)	Cinco (5) años aproximadamente
VIDA ÚTIL TOTAL	Diez (10) años
AVANCE DE LA CONSTRUCCIÓN	Obra terminada (100%)
ESTADO GENERAL DE CONSERVACIÓN	El inmueble se observa en buen estado de conservación y mantenimiento.

Espejos de agua (jagueyes): Dentro de los tres predios se observan cinco cuerpos de agua, conformados por una represa principal ubicada en el terreno La Pirinola, y cuatro más alrededor de los tres lotes. Entre todos los jagueyes cubren un área total aproximada de 7,6058 hectáreas.

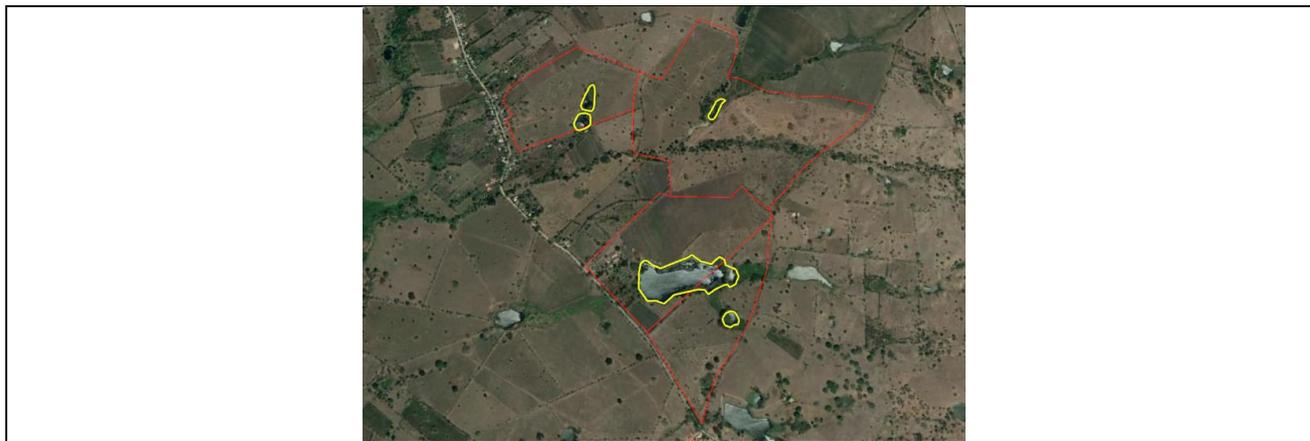
ESTADO GENERAL DE CONSERVACIÓN	Se observan en buen estado de conservación y mantenimiento.
--------------------------------	---
